# ホイールボルト、ナットや ディスクホイール、ハブの錆に注意！

ホイールボルト、ナットやディスクホイール、ハブの経年使用に伴う著しい錆によるものと思われる「車輪脱落事故」が発生しています。  
**著しい錆のあるボルト、ナットやホイール、ハブは使わないでください！**

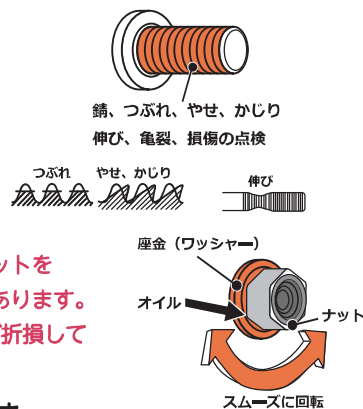
### 【著しい錆の例】

ホイールボルト

◀ホイールナットとワッシャーに変形が見られ、ワッシャーがはずれかかっている。

ホイールナットに生じた錆や付着したゴミ等により、ワッシャーの摺動部が固着している。

※錆や汚れを落とし、ねじ部にエンジンオイルなど指定の潤滑剤を薄く塗布してナットをボルトの奥まで回転させたとき、スムーズに回転しない場合は、ねじ部に異常があります。異常がある場合は、ボルト、ナットをセットで交換してください。また、ボルトが折損していた場合は、その車輪すべてのホイールボルト、ナットを交換してください。

※ナットと座金（ワッシャー）のすき間にエンジンオイルなど指定の潤滑剤を薄く塗布し、回転させて油をなじませます。ワッシャーがスムーズに回転するか点検し、スムーズに回転しない場合はナットを交換してください。  
ナットの座面（ディスクホイールとの当たり面）には潤滑剤を塗布しないでください。

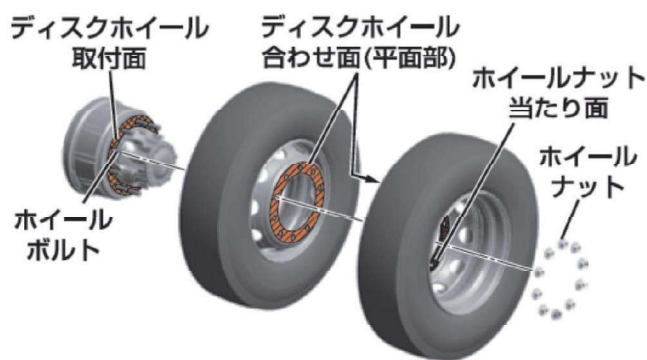
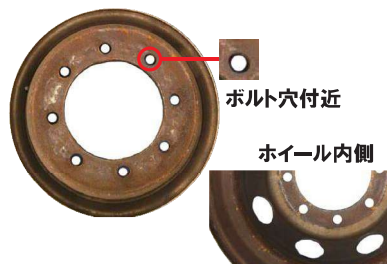
### 【著しい錆の例】

ディスクホイールやハブの経年使用やこれまでの清掃不足に伴う著しい錆は、締め付け力の低下（緩みの発生）をまねきます。

※ホイール取付面、ホイール合わせ面、ホイールナット当たり面の経年使用に伴う著しい段付き摩耗は、ホイールナットの緩みの原因となります。

※ホイール取付面、ホイール合わせ面、ホイールナット当たり面には、追加塗装は行わないでください。厚い塗膜は、ナットの緩みやボルト折損の原因となります。

ハブ（ホイール取付面）

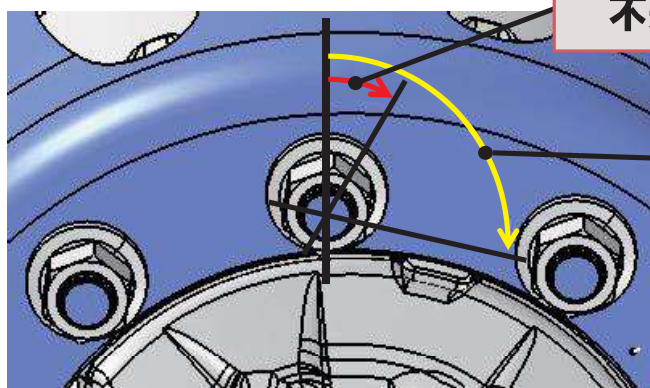
ホイールボルト、ナットのねじ部や、ナットと座金（ワッシャー）の摺動面にごみや泥、錆があったり、給脂をしないと、ナットが円滑に回らなくなり、規定の締め付けトルクで締め付けても、ナットが本来あるべき位置まで締まらず、**十分な締め付け力が得られなくなります。**

不適切な状態で締め付けたナット回転角度

正しく締め付けたナット回転角度

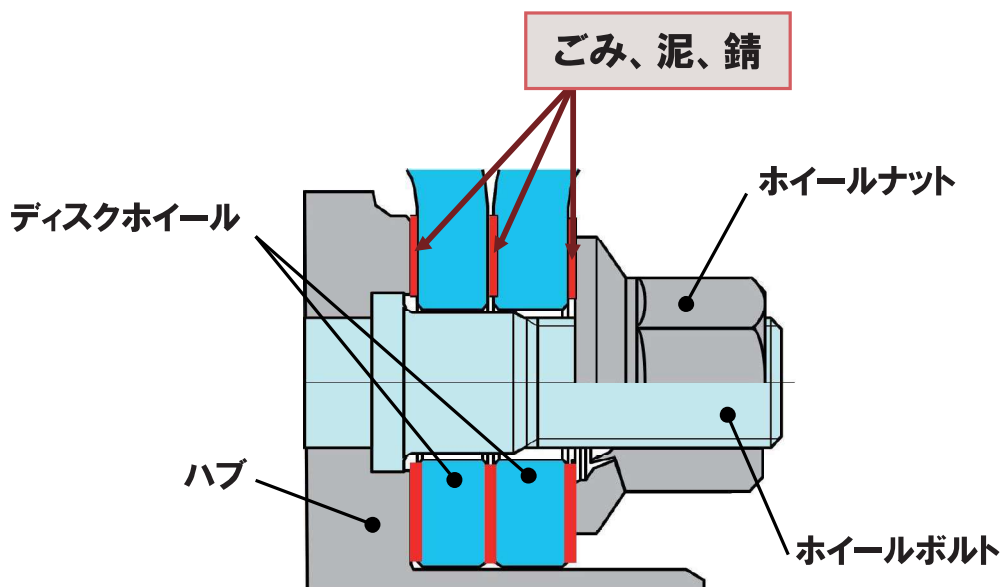
ディスクホイールとハブ接合面にごみや泥、錆があると、これらが潰れたり、剥がれることで、**締め付け力の低下（緩みの発生）をまねきます。**
